Condiciones de inclusión de la discapacidad frente a las barreras arquitectónicas, el reto: la inclusión¹

Conditions for inclusion of disability against architectural barriers challenge the inclusion

Juan Carlos Ríos Agudelo²

Ríos A. Juan C. (2013). Condiciones de inclusión de la discapacidad frente a las barreras arquitectónicas, el reto: la inclusión. *UGCiencia*, Vol. (19), 38 - 56.

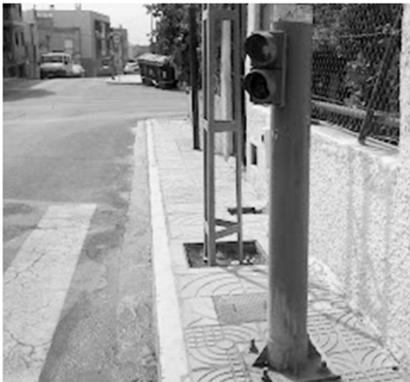
Imagen1. Barrera urbana en andén
Fuente:1.bp.blogspot.com

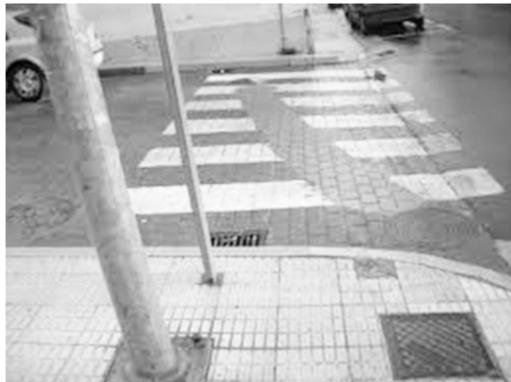
Imagen 2. Barrera urbana en andén
Fuente:1.bp.blogspot.com

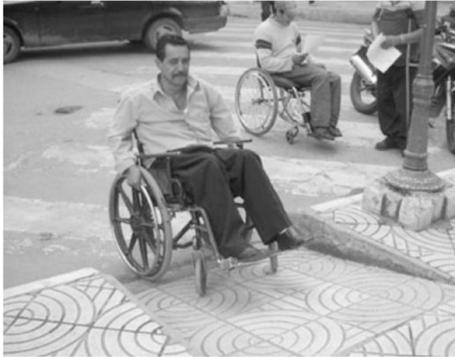
Imagen 3. Movilidad urbana, tomada de: www.elmercurio.com

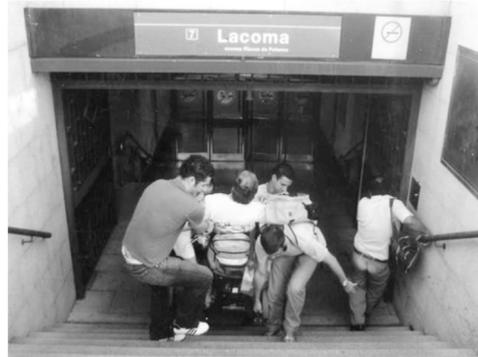
Imagen 4. Problemas asociados a las barreras arquitectónicas tomada de: derechoshumanosya.org

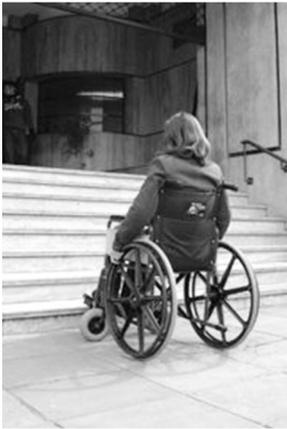
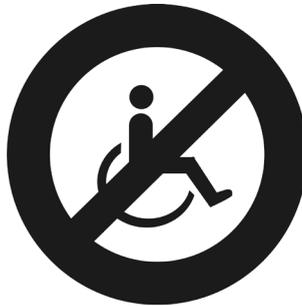
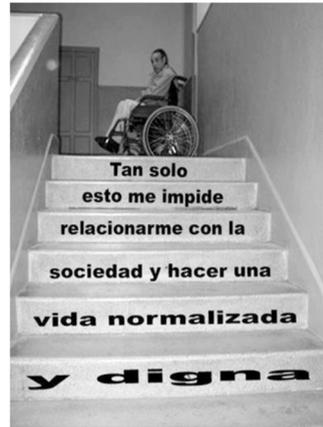
Imágenes 5,6 y 7. Problemas asociados a las barreras arquitectónicas, tomadas de: www.derechoshumanosya.org

En la gran mayoría de los edificios urbanos, es común encontrar escalones rampas que el ideal de diseño deben cumplir con los requisitos de inclusión de personas con movilidad reducida, ya que de nada sirve que existan si tienen una excesiva pendiente, sean muy estrechas, no tengan el espacio suficiente para maniobrar con una silla de ruedas y la ausencia de una barandilla para apoyarse. Lo mismo ocurre con los ascensores, puertas estrechas y espacio interior reducido.

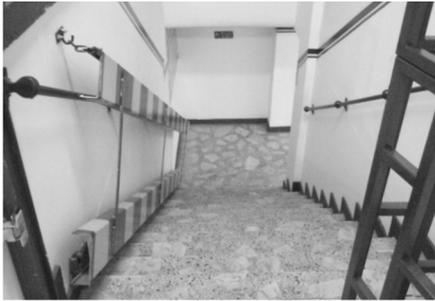
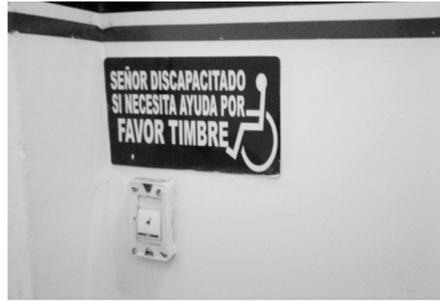
Imagen 9 y 10. Inclusión educativa en instituto de Armenia Quindío. Se requieren políticas públicas y privadas inclusivas

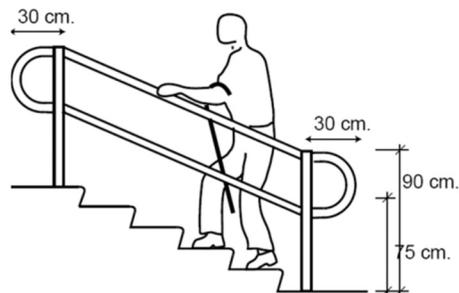
En toda rampa o escalera se deben de instalar pasamanos a ambos lados, en dos hileras, una a 75 cm del nivel de piso acabado o NPA, y otra a 90cm del mismo NPA, la razón de estos dos pasamanos, es permitir el fácil agarre por parte de los usuario siendo estos altos de estatura o bajos.

Próximos al inicio de la baranda y al final de la escalera o rampa, se debe proyectar 30 cm antes y después, para realizar una transición previa y posterior a la utilización de la escalera o rampa.

Imagén 11. Altura mínima de barandas en escaleras

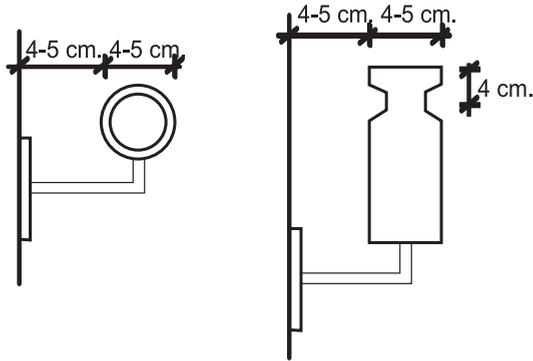
Las barandas deben permitir el fácil agarre sin causar molestia alguna, para ello se debe de utilizar de tipo circular, de diámetro 4.5cm, y separada de la pared a la misma distancia.

Imagen12. Tipos de agarradera para baranda, según la norma

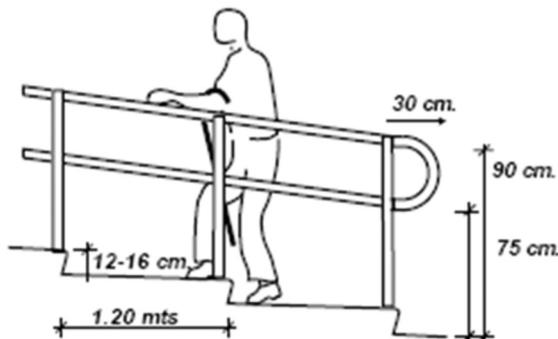
El ancho mínimo deberá ser 1.20mt, el primer y último tramo deberá de poseer un color y textura diferente, con el ánimo de dar señales en las escaleras que permitan la identificación del comienzo y fin, los descansos serán del ancho de la escalera, menor a estos no pueden ser.

Imagen13. Ancho mínimo de descansos, según la norma

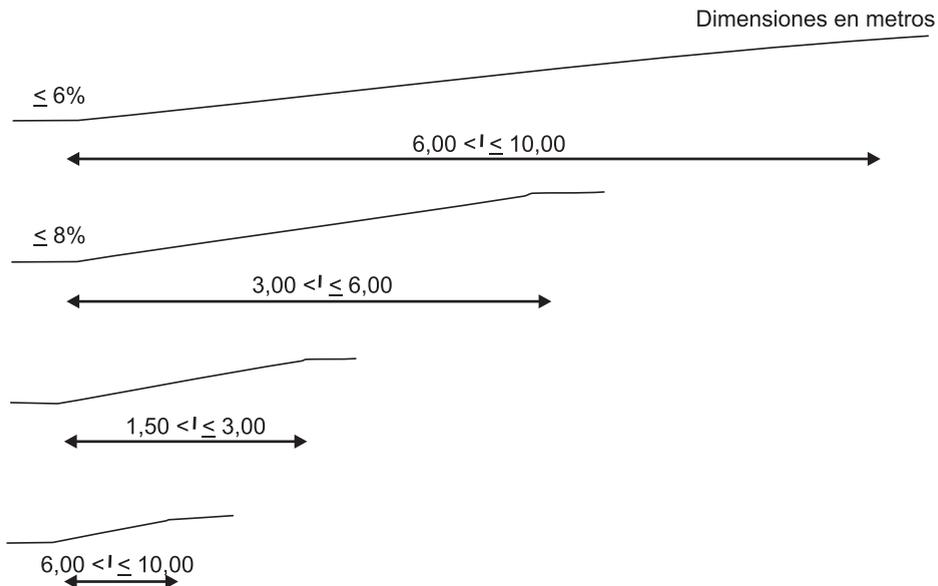
Se establecen las siguientes pendientes longitudinales máximas para los tramos rectos de rampa entre descansos, en función de la extensión de los mismos medidos en su proyección horizontal (l), (véase la imagen 93).

6 m < l ≤ 10 m; la pendiente máxima debe ser del 6 %

3 m < l ≤ 6 m; la pendiente máxima debe ser del 8 %

1,5 m < l ≤ 3 m; la pendiente máxima debe ser del 10 %

l ≤ 1,5 m; la pendiente máxima debe ser del 12 %.

Imagen14. Pendientes de las rampas, según la norma

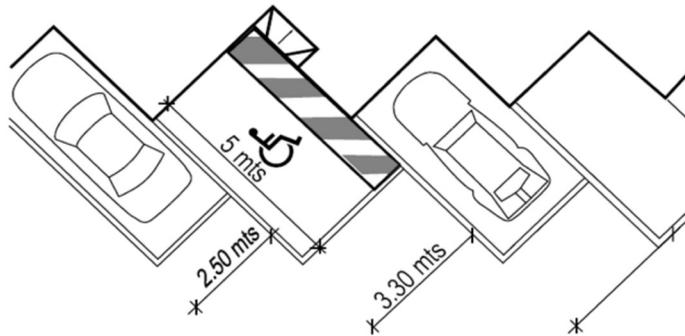
La ubicación de estas plazas de parqueo estarán en la cercanía de la edificación, las dimensiones mínimas para estas plazas deberá ser de largo 5 mt y ancho 3.30mt.

Imagen15. Dimensiones mínimas de zona de parqueaderos para minusválidos

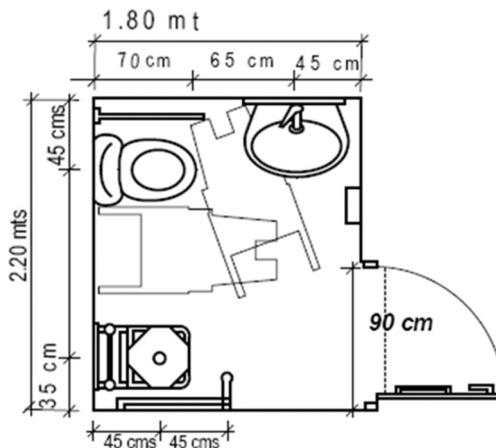
Los controles de apertura, deben de estar colocados a una altura máxima de 90 cm después del NPA, para poder realizar las maniobras de transferencia desde la silla al aparato sanitario, se debe prever un espacio contiguo de mínimo 80 cm y unas barras de apoyo que permitan realizar dicha maniobra

Imagen16. Dimensiones mínimas baños para minusválidos

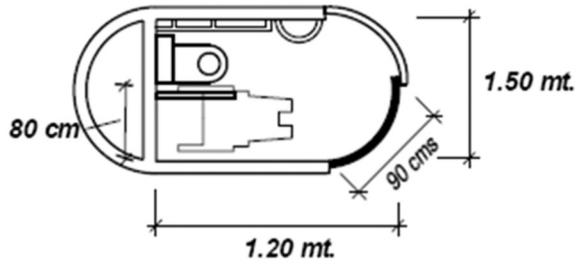
Imagen17: Dimensiones mínimas baños para minusválidos

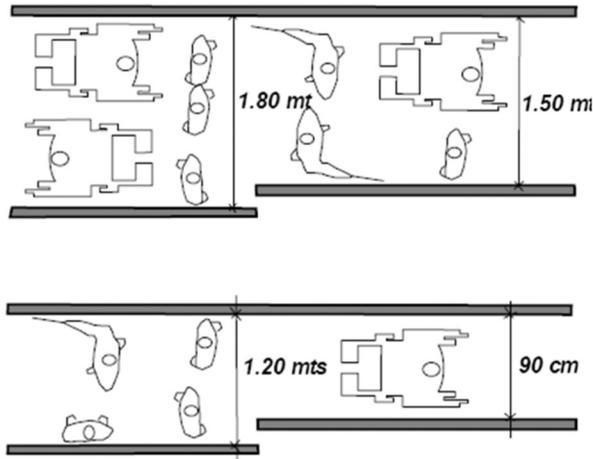
Para el caso de dos sillas de ruedas al tiempo, se establece un ancho mínimo de 1.80 mt, este ancho permitirá la maniobrabilidad de las sillas de ruedas.

Imagen18. Dimensiones mínimas circulaciones principales para minusválidos

En los casos que sea eventual la circulación en silla de ruedas, el ancho mínimo recomendable será de 1.20 mt, para el caso de circulación exclusiva de sillas de ruedas, este puede reducirse a 90cm.

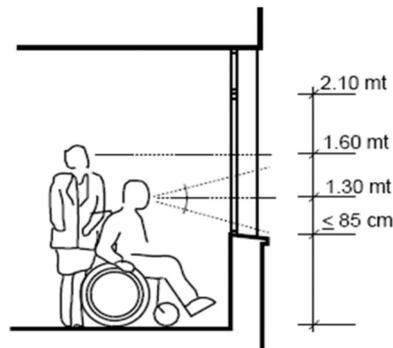
Las ventanas deben de facilitar una relación interior exterior adecuada, la altura de antepecho que permite esta relación está en el rango de 85cm a 1 mt máximo.

Imagen19. Altura mínima para garantizar la observación desde una silla de ruedas

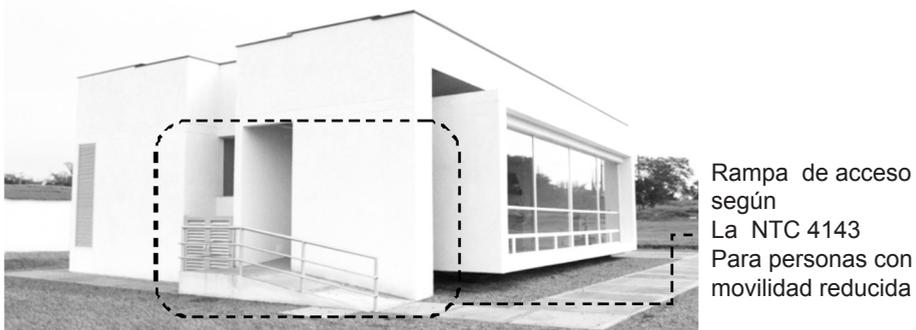
Imagen 20. Acceso a minusválidos laboratorio de Biotecnología campus UGCA

Este laboratorio fue diseñado con la premisa de ofrecer un espacio académico para grupos pequeños de estudiantes, eliminando las barreras arquitectónicas en el proyecto, siendo inclusivos de la población con movilidad reducida.
